Bureau de la sécurité des transports  
du Canada

# RÉFLEXIONS

AÉRIENNE

SUR LA SÉCURITÉ

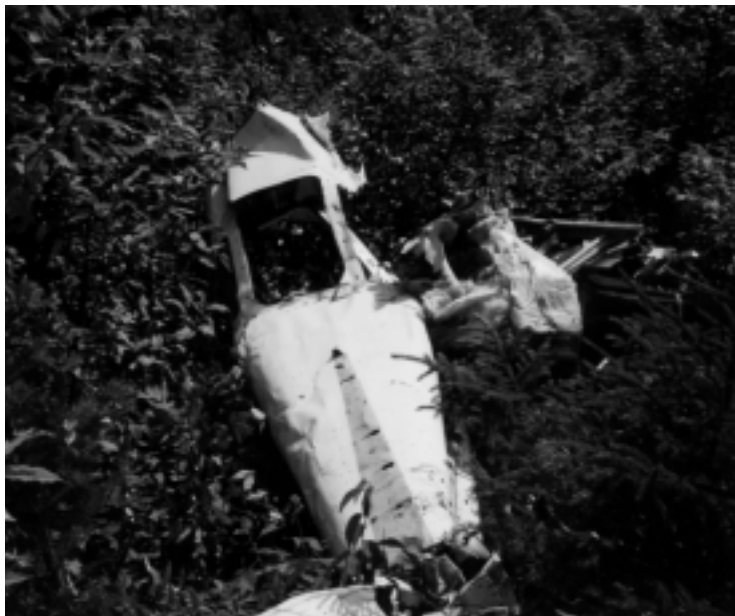
La pilote a essayé de contourner les orages, mais le cessna 210 s'est disloqué en vol.

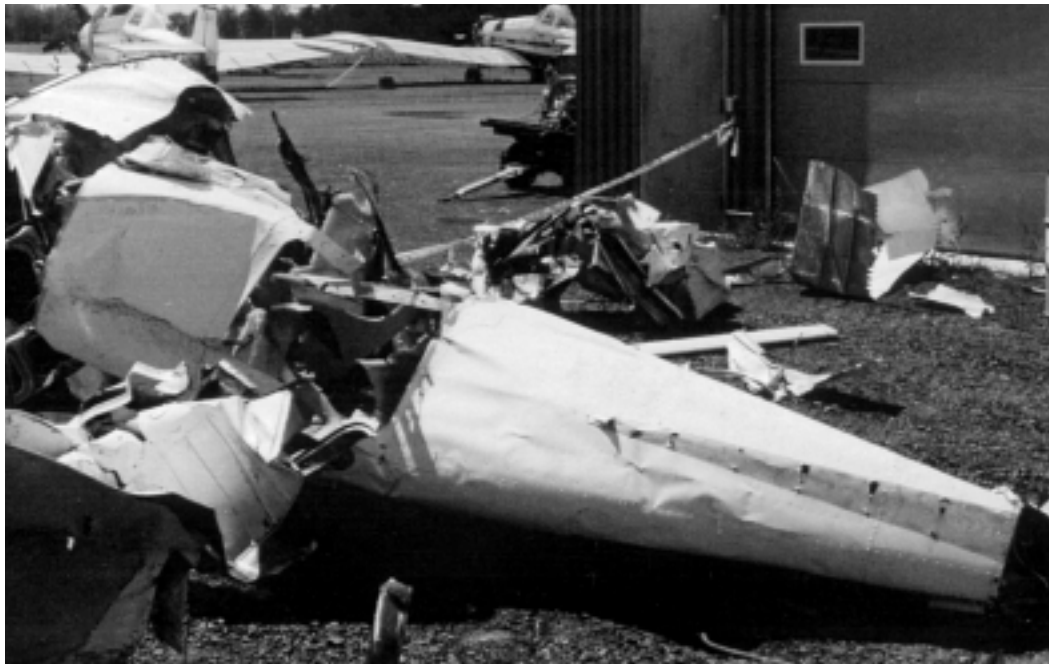
Surface supérieure du fuselage. La dérive de l'avion s'est détachée en vol.

L'analyse des ruptures laisse croire que l'aile droite s'est rompue en premier, juste à l'intérieur de l'articulation du hauban, puis a heurté la dérive et le stabilisateur droit, qui ont cédé à leur tour.

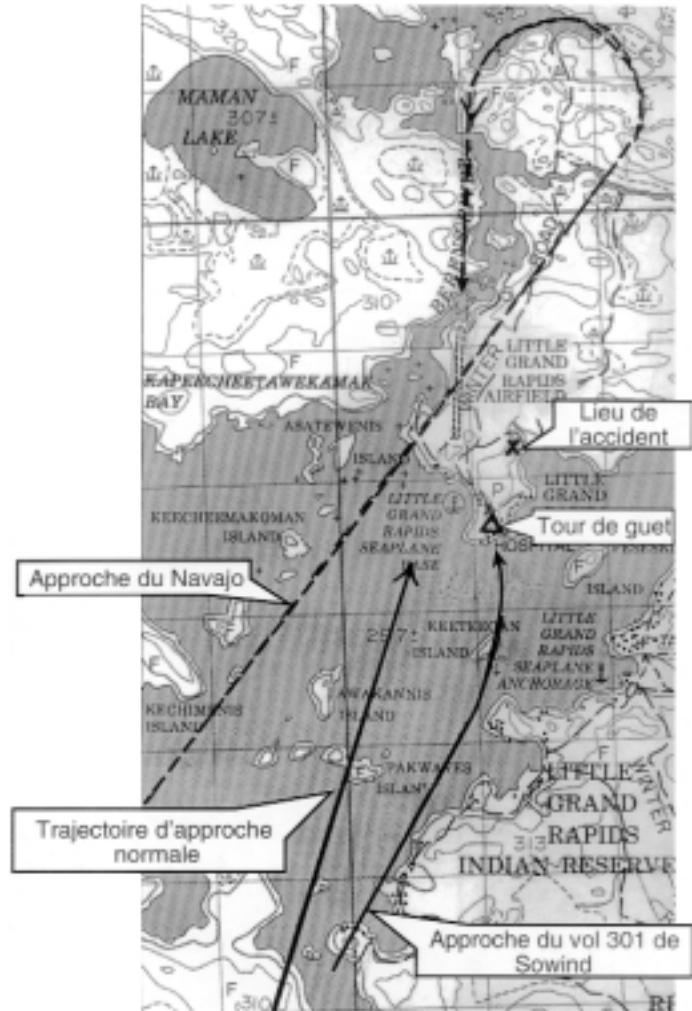
*Le commandant de bord avait la réputation de « défier la météo ». L'approche a été faite à une altitude inférieure à la MDA de l'approche NDB.*

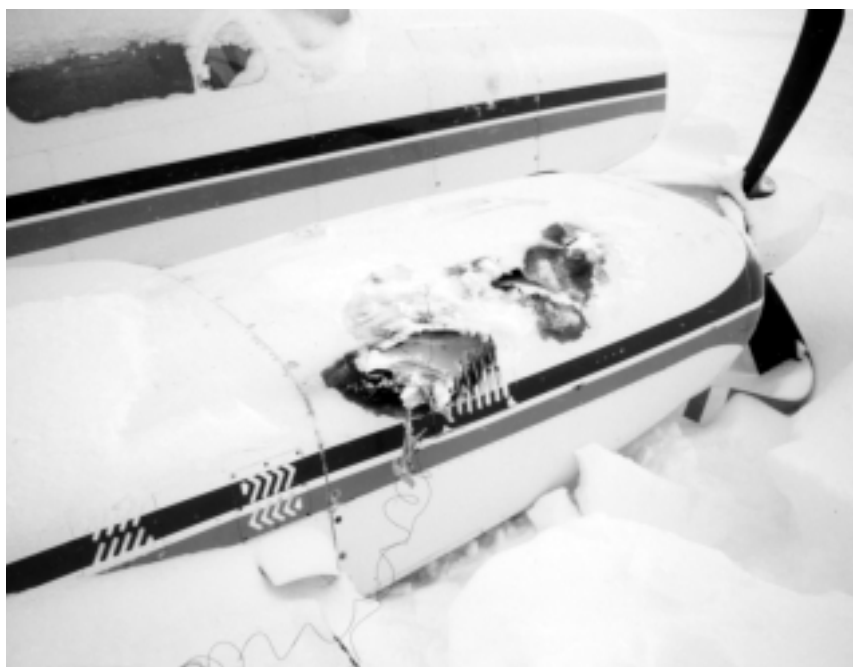
L'enquête a révélé que l'échangeur de chaleur du côté droit du moteur et le tuyau d'échappement se sont déboîtés à cause des deux colliers à durit qui avaient été installés sur l'avant du tuyau d'échappement du cylindre n° 5 afin d'empêcher l'échangeur de chaleur d'entrer en contact avec la chicane du cylindre n° 5. Le technicien d'entretien d'aéronefs qui a fait l'installation n'a pas jugé qu'une telle modification présentait des risques.

*Des modifications non conformes aux normes apportées à l'installation de chauffage de la cabine sont à l'origine de l'incendie moteur qui s'est déclaré après le décollage.*

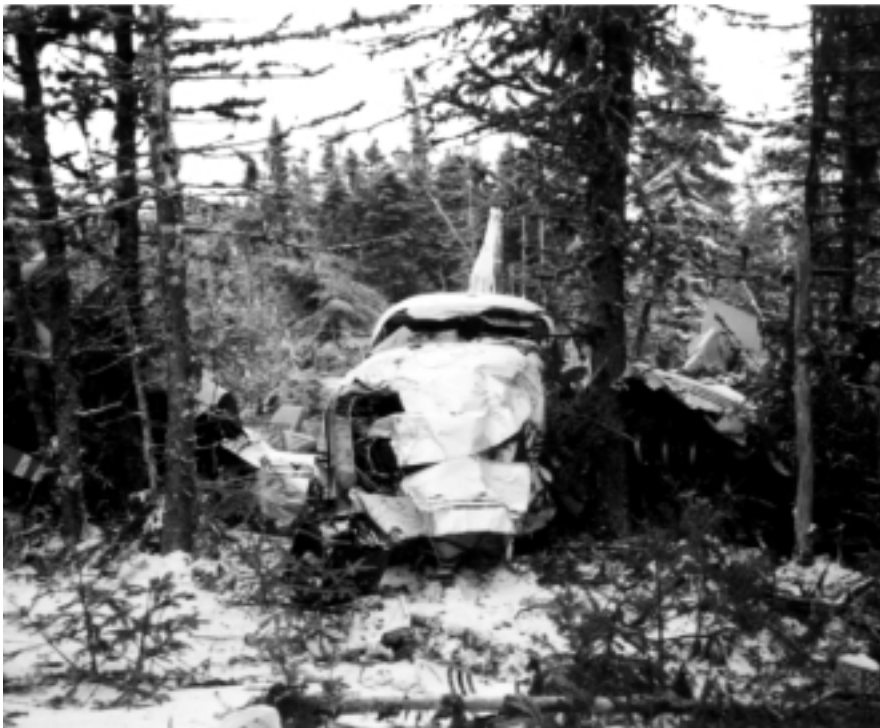
*Le pilote qui n'avait pas beaucoup d'expérience du vol dans des conditions givrantes s'est dit surpris de la quantité de givre et de ses effets sur l'Aztec.*

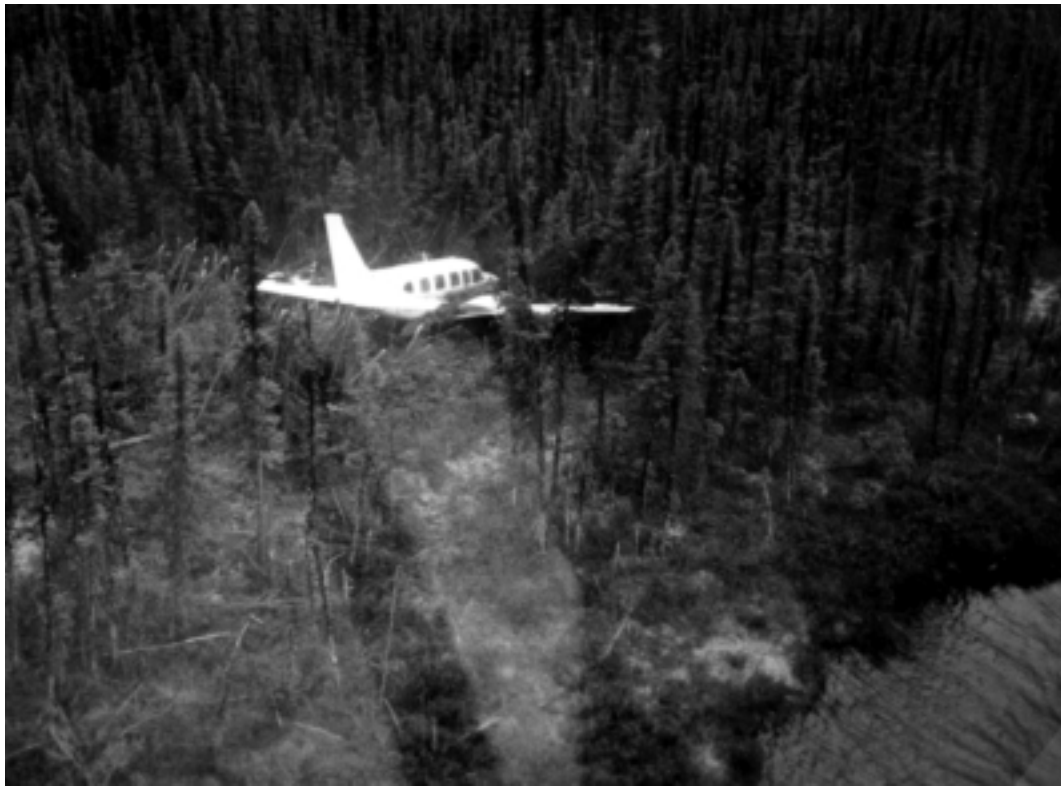
*Le pilote n'a pas fait confiance aux indications des jauges à essence, et le Navajo est tombé en panne sèche.*

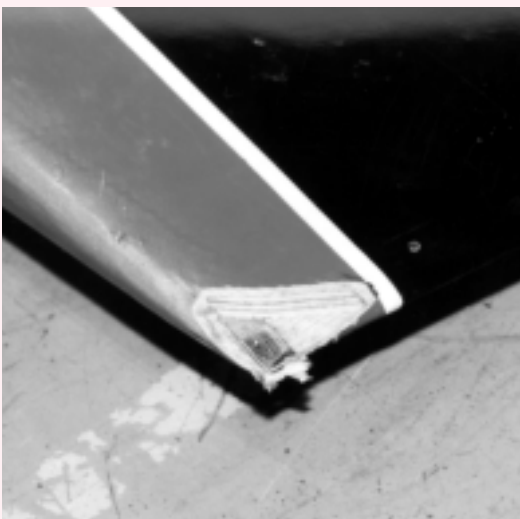
Lors de l'éraflure du saumon d'aile, les forces ayant causé cette abrasion ont également affaibli le longeron de l'aile.

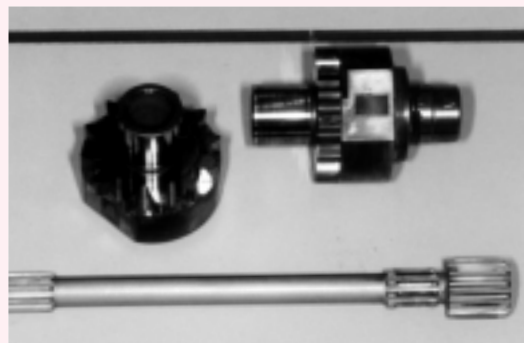
Lorsque les cannelures d'entraînement de l'élément n° 1 se désengageaient et que le clapet de retenue de l'élément n° 1 restait bloqué en position ouverte, le débit de l'élément n° 2 de la pompe recirculait à l'intérieur de la pompe, et peu ou pas de carburant arrivait au moteur. Lorsque des morceaux de cannelure se logeaient entre les restes de la cannelure dans l'élément n° 1 de la pompe, il est probable qu'il se produisait des réductions momentanées de la puissance suivies de courtes périodes de puissance normales. Ensuite, l'usure se serait aggravée à un point tel que l'engrènement temporaire de l'entraînement a été impossible et le moteur a perdu toute sa puissance. Le pilote s'est retrouvé avec des interruptions de puissance et des paramètres moteurs qui étaient difficiles à analyser.

Pièces du Hughes 369HS accidenté : roue à denture droite de l'élément n° 1 (en haut à droite) de la pompe; roue à denture droite entraînée (en haut à gauche) et l'arbre d'entraînement de la pompe montrant la cannelure B usée de l'élément n° 1.

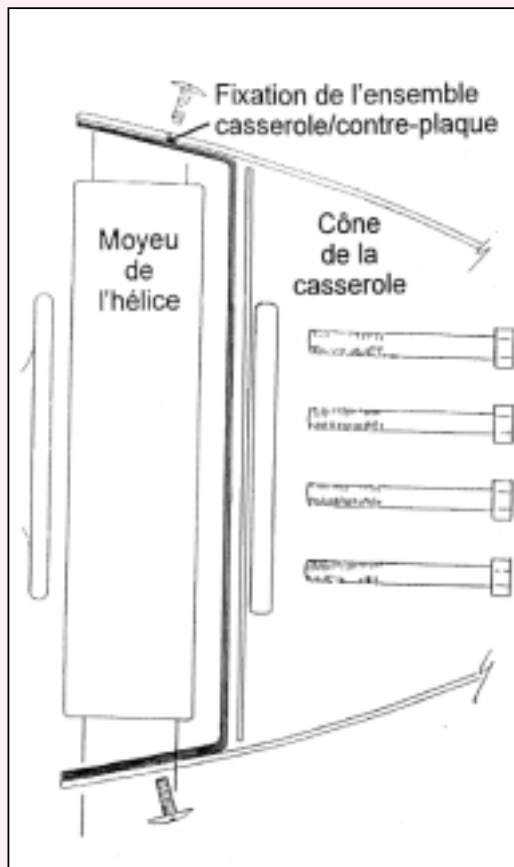
vol. Lors d'un vol effectué ce jour-là par le pilote en cause, une crique était apparue sur la casserole d'hélice mais la casserole ne s'était pas détachée de l'hélice. Le pilote avait atterri sans autre incident. L'examen des pièces concernées avait révélé que la crique avait débuté aux échancrures de l'hélice, dans la casserole en fibre de verre. L'appareil n'avait pas été utilisé en vol entre le 23 avril et le jour de l'accident. Le vol de l'accident avait pour objet de faire l'essai de la nouvelle casserole.

La nouvelle casserole s'est détachée du moyeu d'hélice juste après le décollage et est passée à travers l'hélice. L'enquête n'a pas permis d'établir avec certitude ce fait, mais on croit que la casserole a provoqué le détachement d'un morceau de bande antiusure de l'hélice, causant le déséquilibre de l'hélice et des vibrations importantes. Le pilote aurait dû réduire les gaz dès qu'il a entendu le bruit et perçu les vibrations.

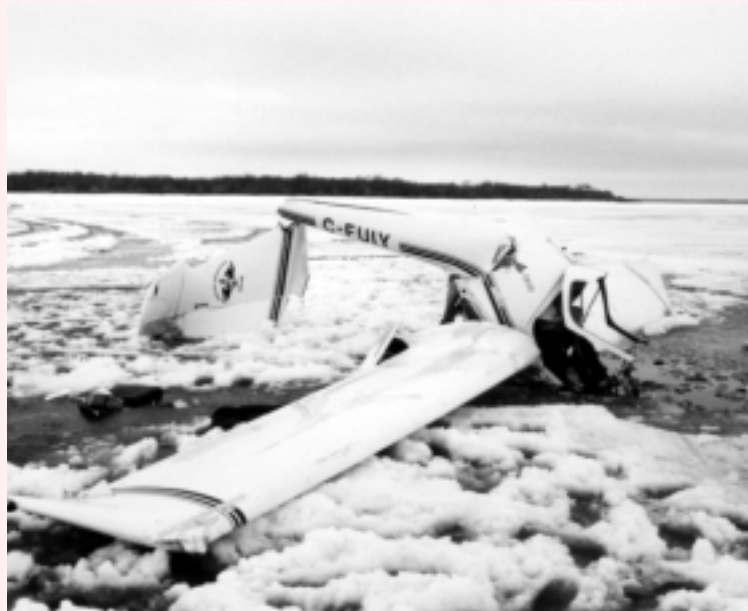
*Le pilote a perdu la maîtrise de l'appareil par visibilité réduite. L'altitude disponible était insuffisante pour effectuer un redressement.*
